5. 15 システムドレン液漏れエラーの対応

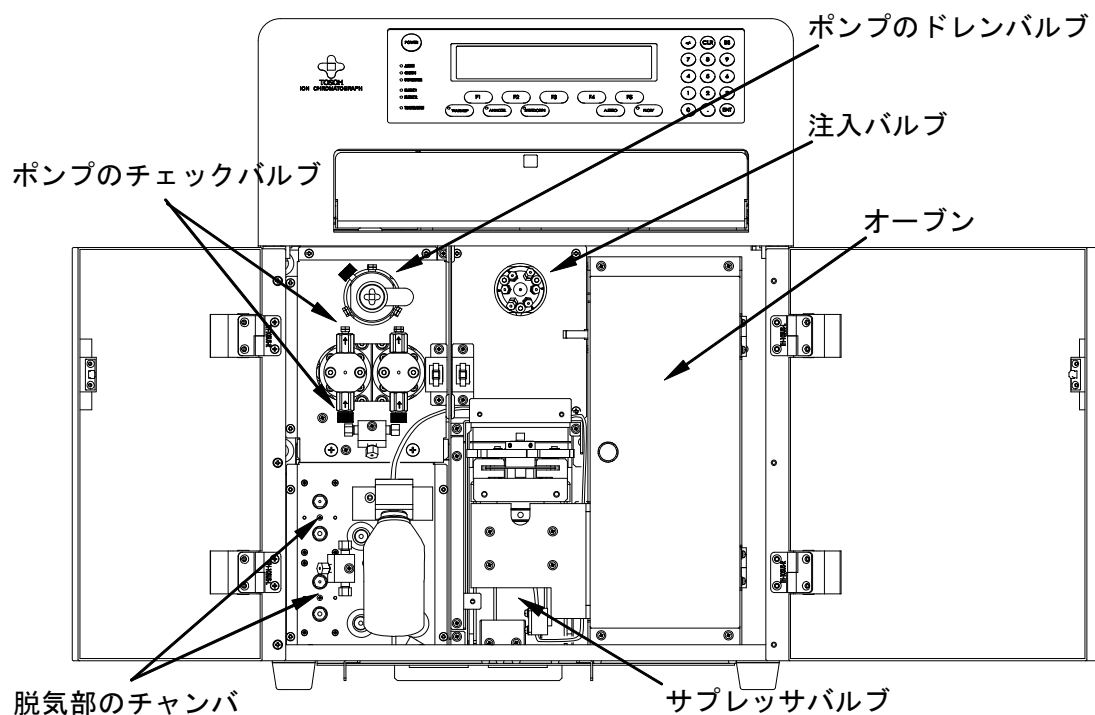
- ① 操作部の **POWER** キーを長押しして、電源を **OFF** にします。
- ② 本機右側面の主電源スイッチを **OFF (O)** にします。
- ③ 本機の正面ドア 2 枚とオープンドアを開きます。
- ④ 本機底部手前にある窪みに溜まった溶離液を吸水紙で拭き取ります。
- ⑤ 液漏れ箇所と考えられる以下の部分を増し締めします。
 - ・脱気部のチャンバの配管
 - ・ポンプのチェックバルブの配管
 - ・ポンプのドレンバルブの配管
 - ・注入バルブの配管
 - ・サプレッサバルブの配管
 - ・オープン内の配管

- ⑥ 操作部の **FLOW** キーを押してポンプの送液を開始し、配管からの液漏れがないことを確認します。
